**collador**

# **Baudokumentation**

### **Bell AG Zelgmatte 1 6144 Zell LU**

## Stefes Industriestrasse 9492 Eschen

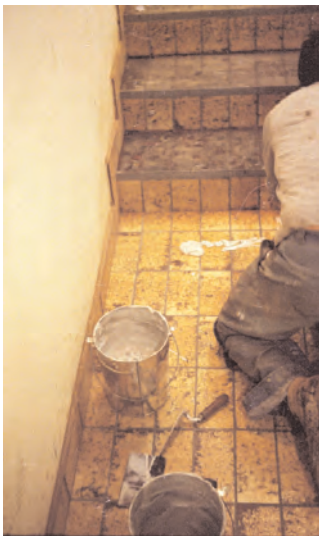
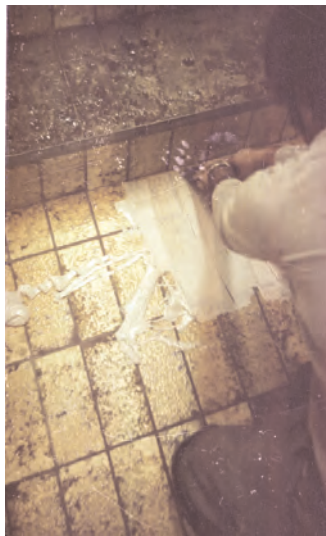
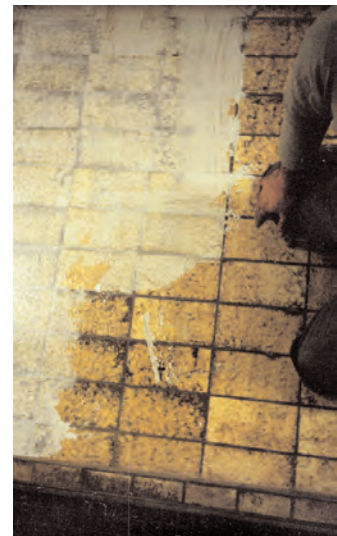
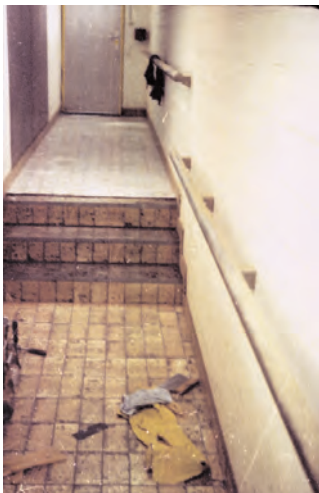
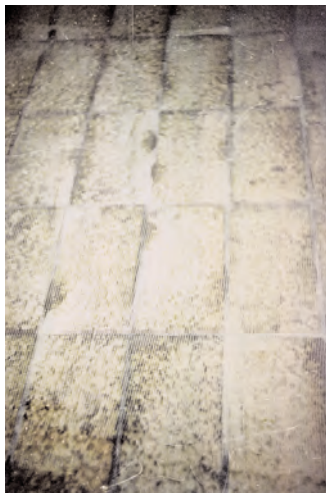
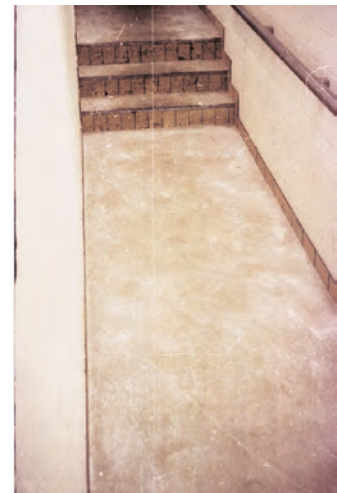
Pouletschlachthof verkleben von Kunstharzbelag auf Keramikbelag 1984.. Die Rutschfestigkeit der Keramikoberfläche war nicht mehr gewährleistet. Der Untergrund war stark verfettet. Die Arbeiten mussten bei laufendem Betrieb ausgeführt werden, ohne grosse Störungen zu Verursachen. Alternative wäre gewesen den Plattenbelag und den mit Fett kontaminierten Estrich zu ersetzen.

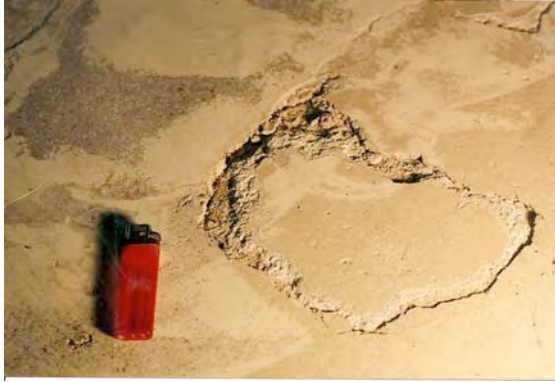
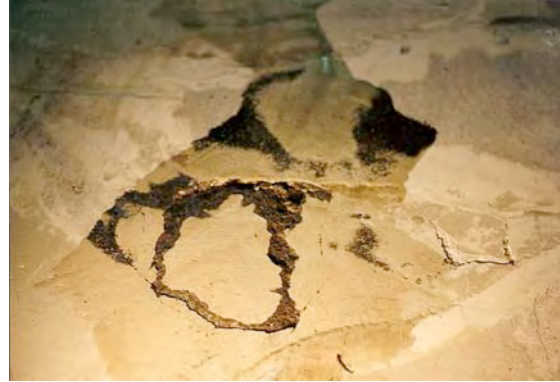
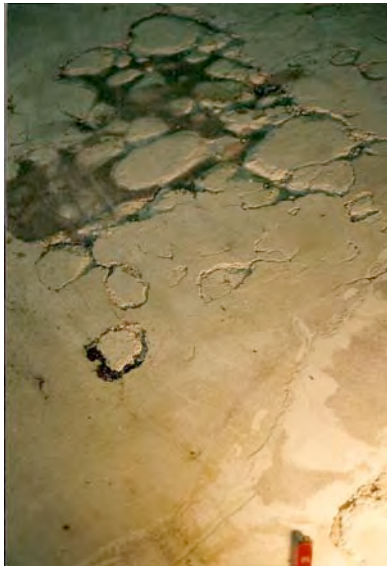
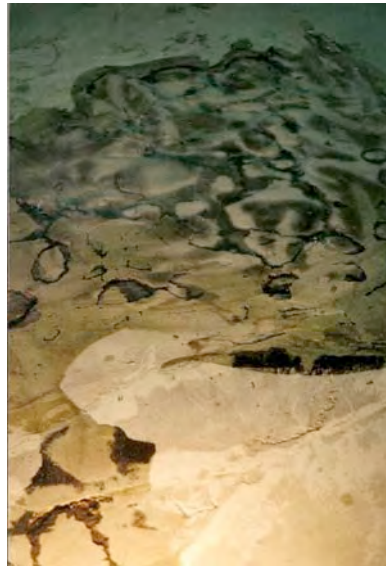
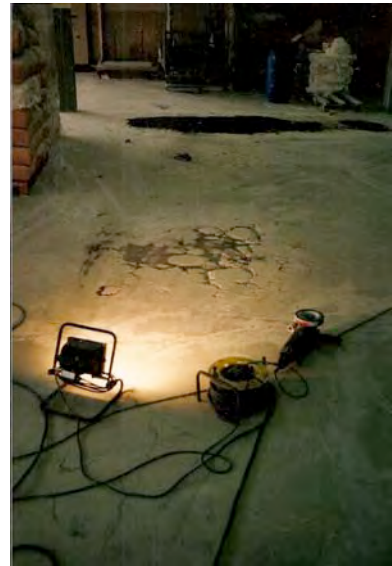
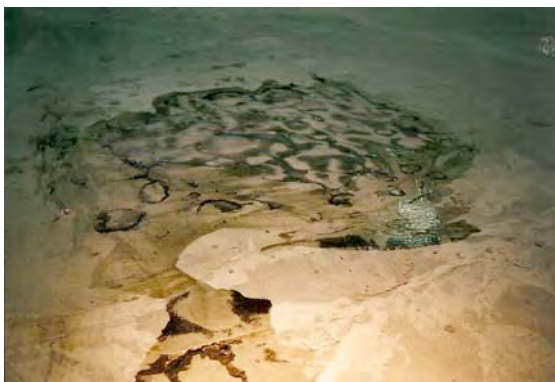
Produktionsbetrieb von Agrochemikalien bei dem die Geschossdecken für den reinen Produktionsbetrieb dimensioniert wurden. Die Produktion erreichte das Maximum der möglichen Leistung, bei der auch mehr Zwischenlager notwendig wurden. Diese zusätzliche Belastung überforderte die Statische Konstruktion. Konstruktionsaufbau: Stahlskelettbau mit Holribbleche auf denselben ein Weichpavatex und eine armierte Decke. Durch die Ueberbelastung zerbröselte die Decke und es entstanden Risse.

Die Temporäre Sanierung um den 24h Betrieb aufrecht zu erhalten. Musste die Decke mit collador verharzt werden und mit Gewebe vollflächig Laminiert werden.
