collador

Risse und Fugen dauerhaft verbinden

Baudokumentation

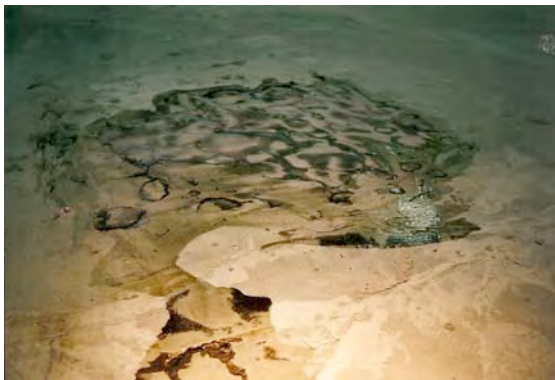
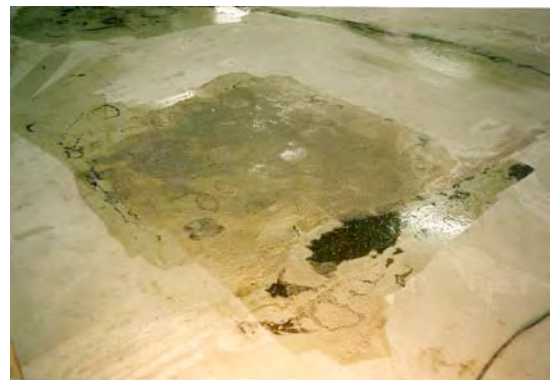
Stefes Industriestrasse 9492 Eschen

Produktionsbetrieb von Agrochemikalien bei dem die Geschossdecken für den reinen Produktionsbetrieb dimensioniert wurden. Die Produktion erreichte das Maximum der möglichen Leistung, bei der auch mehr Zwischenlager notwendig wurden. Diese zusätzliche Belastung überforderte die Statische Konstruktion. Konstruktionsaufbau: Stahlskelettbau mit Holribbleche auf denselben ein Weichpavatex und eine armierte Decke. Durch die Ueberbelastung zerbröselte die Decke und es entstanden Risse.

Die Temporäre Sanierung um den 24h Betrieb aufrecht zu erhalten. Musste die Decke mit collador verharzt werden und mit Gewebe vollflächig Laminiert werden.
